事故検証

事故状況の再検証

トラックが道路に出始めた時、
バイクは本当に、十分遠くにいたのか？

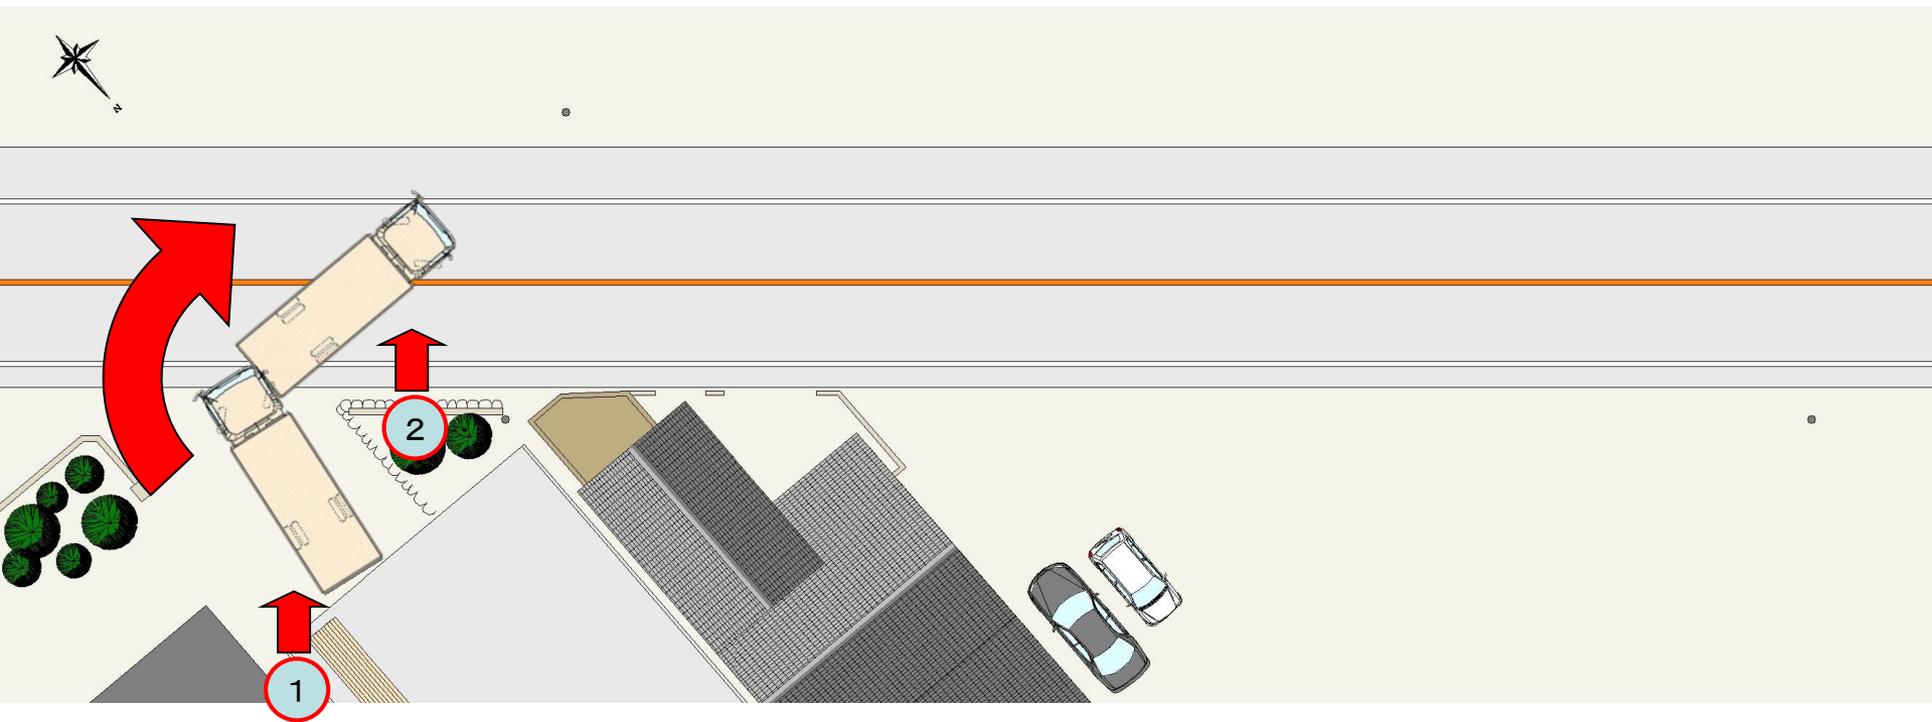
大型トラックが①→②の移動に要する時間は・・

約2秒

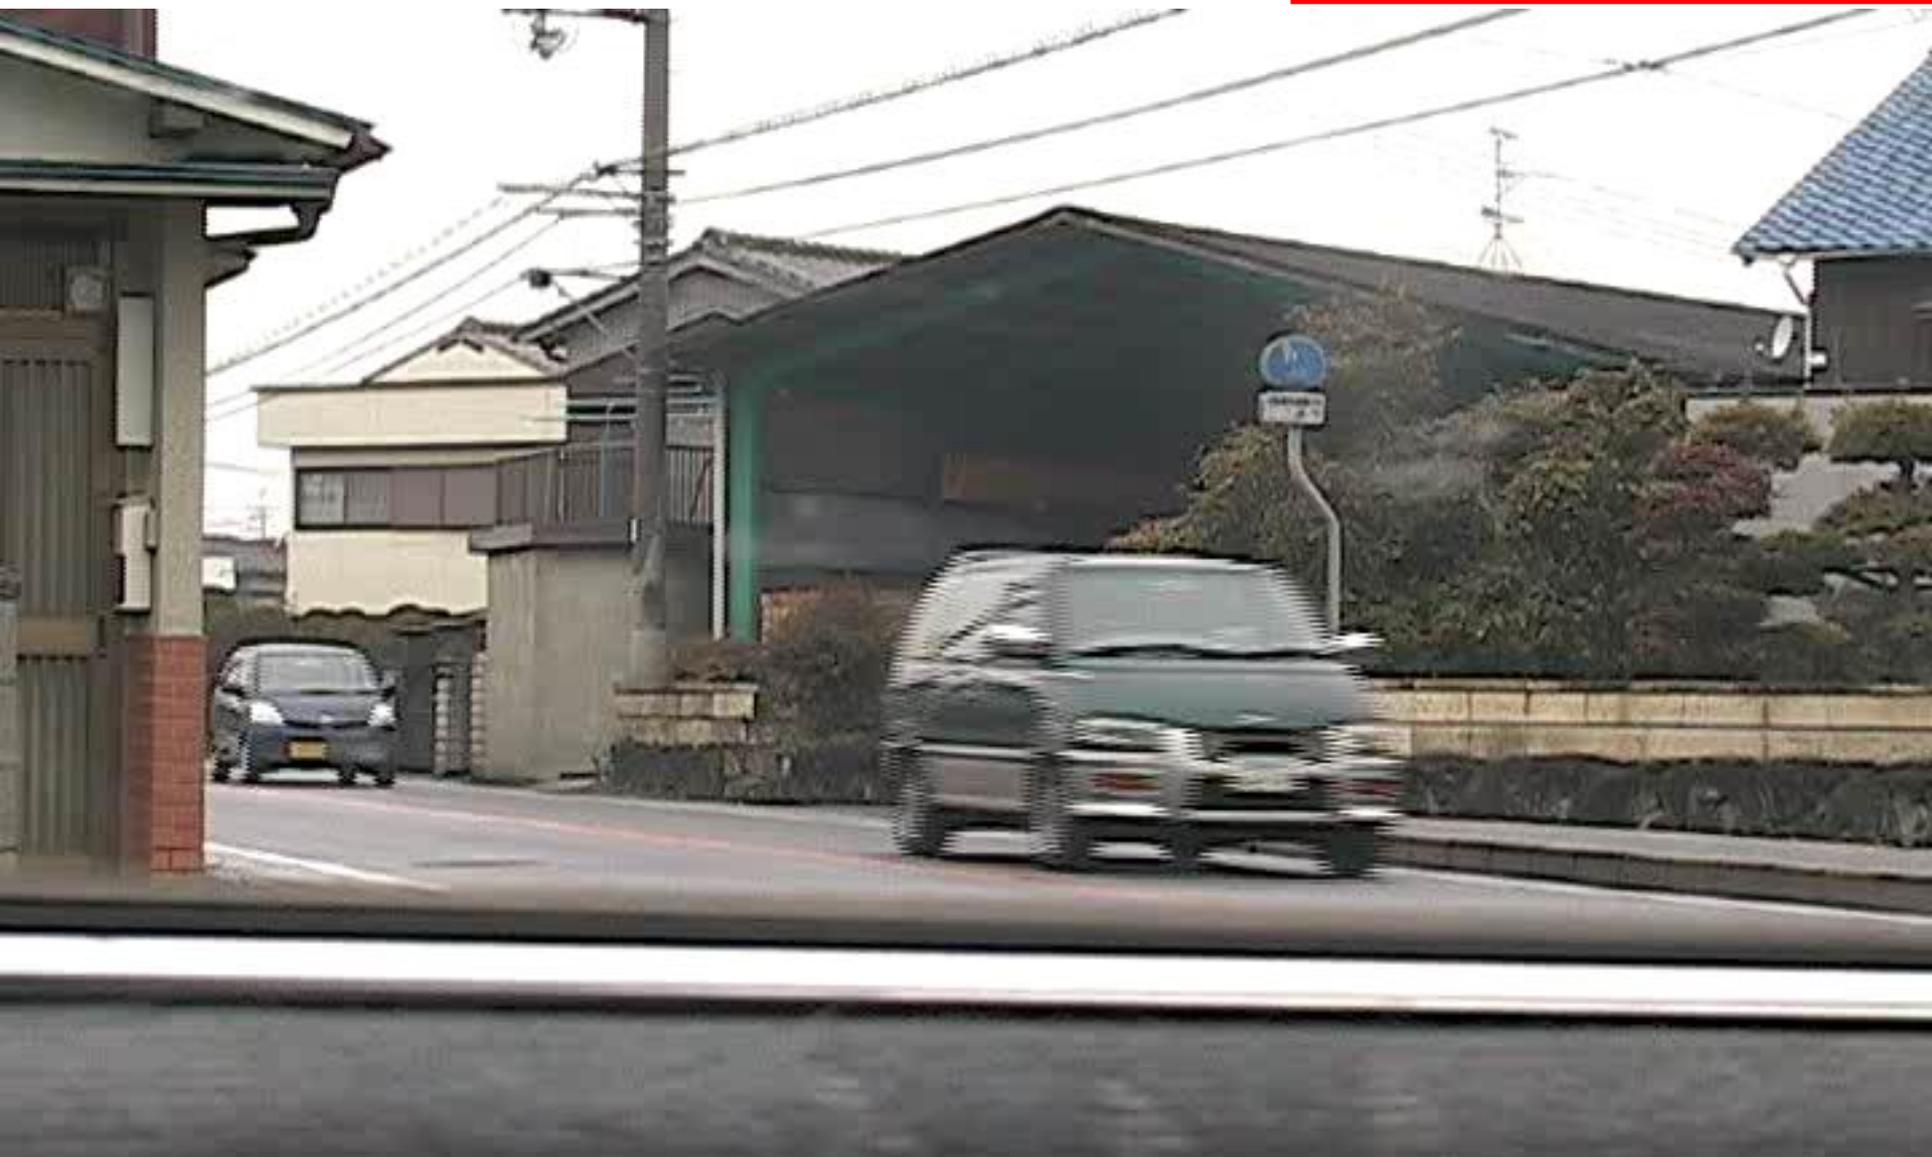
実際に現地でビデオ撮影してみた

トラックが道路に進出し始めてからの秒数 →
安全確認中

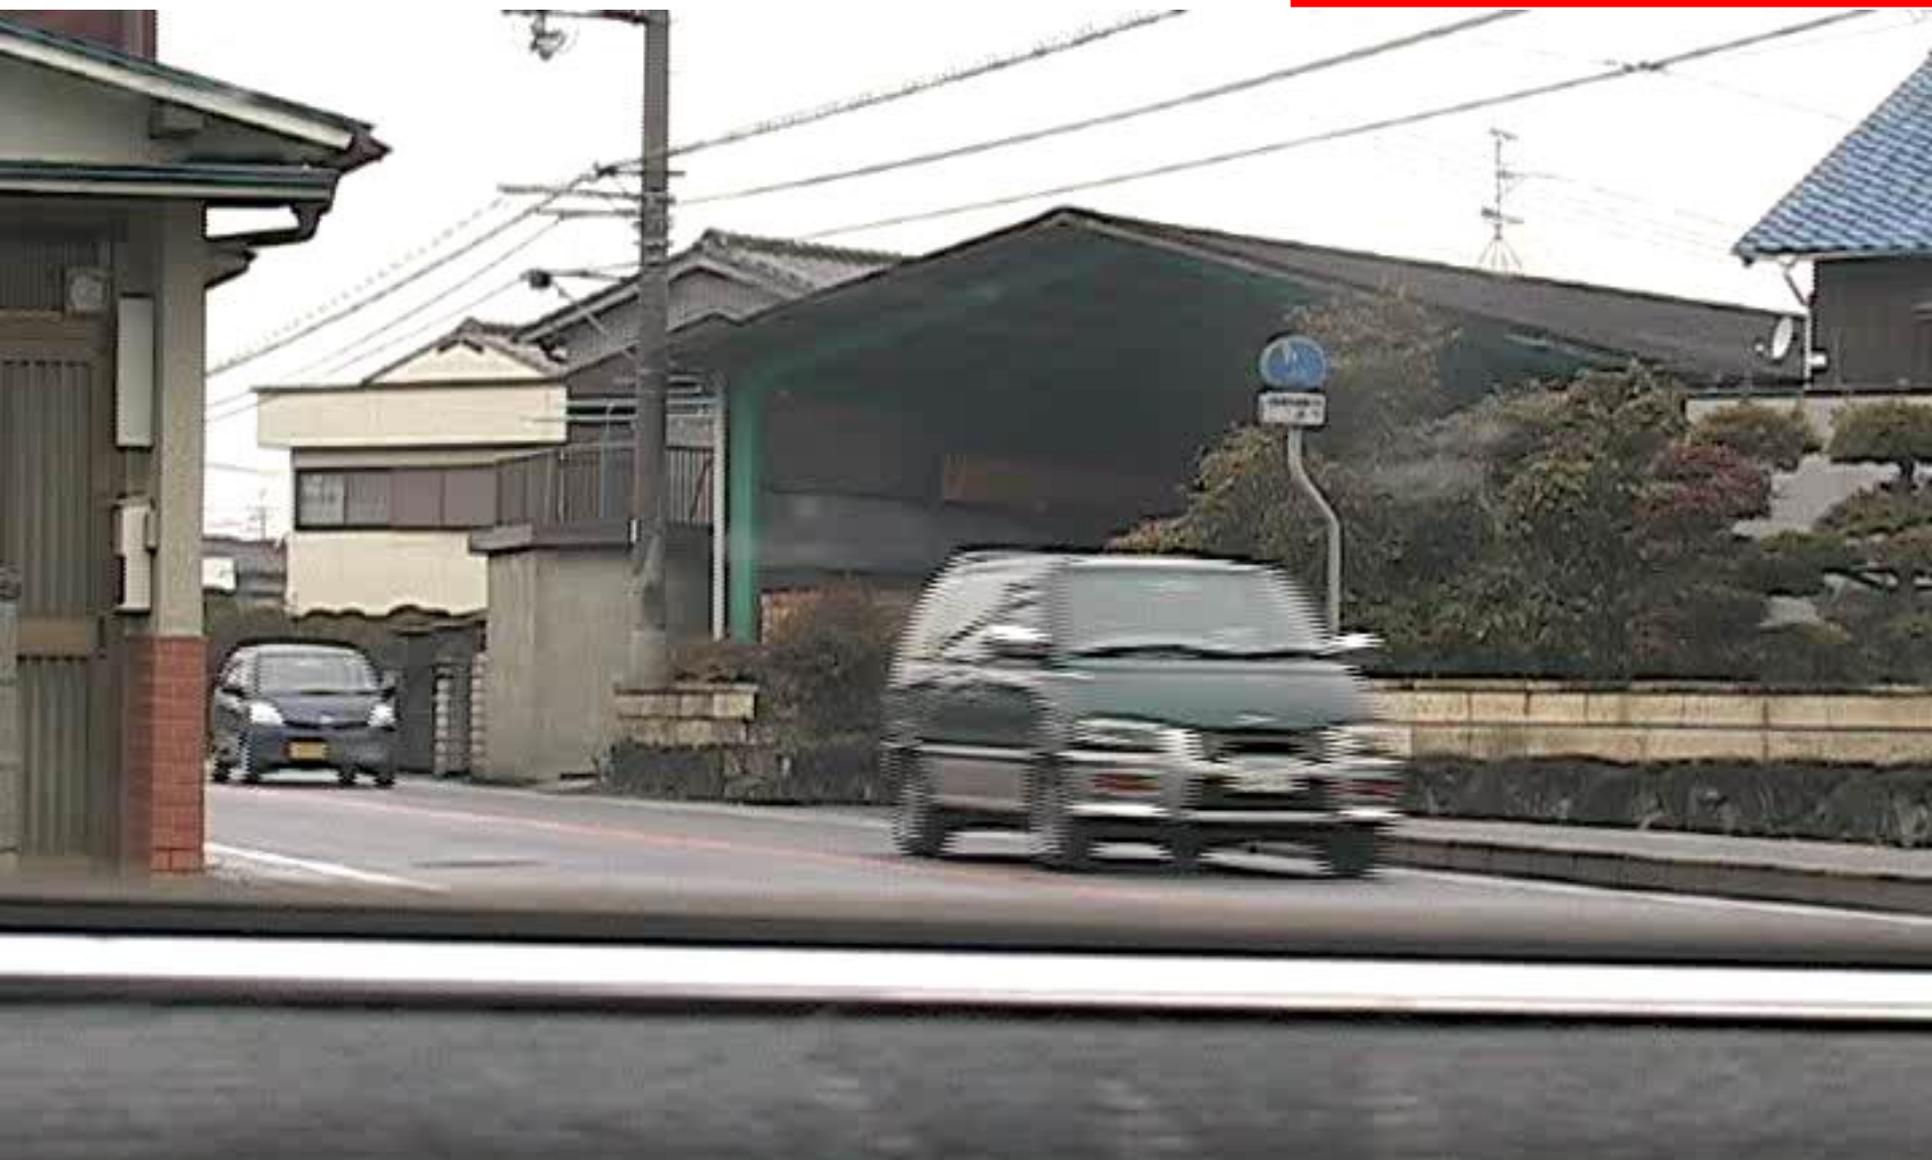
再度、映像にて確認

トラックが道路に進出し始めてからの秒数 →
安全確認中

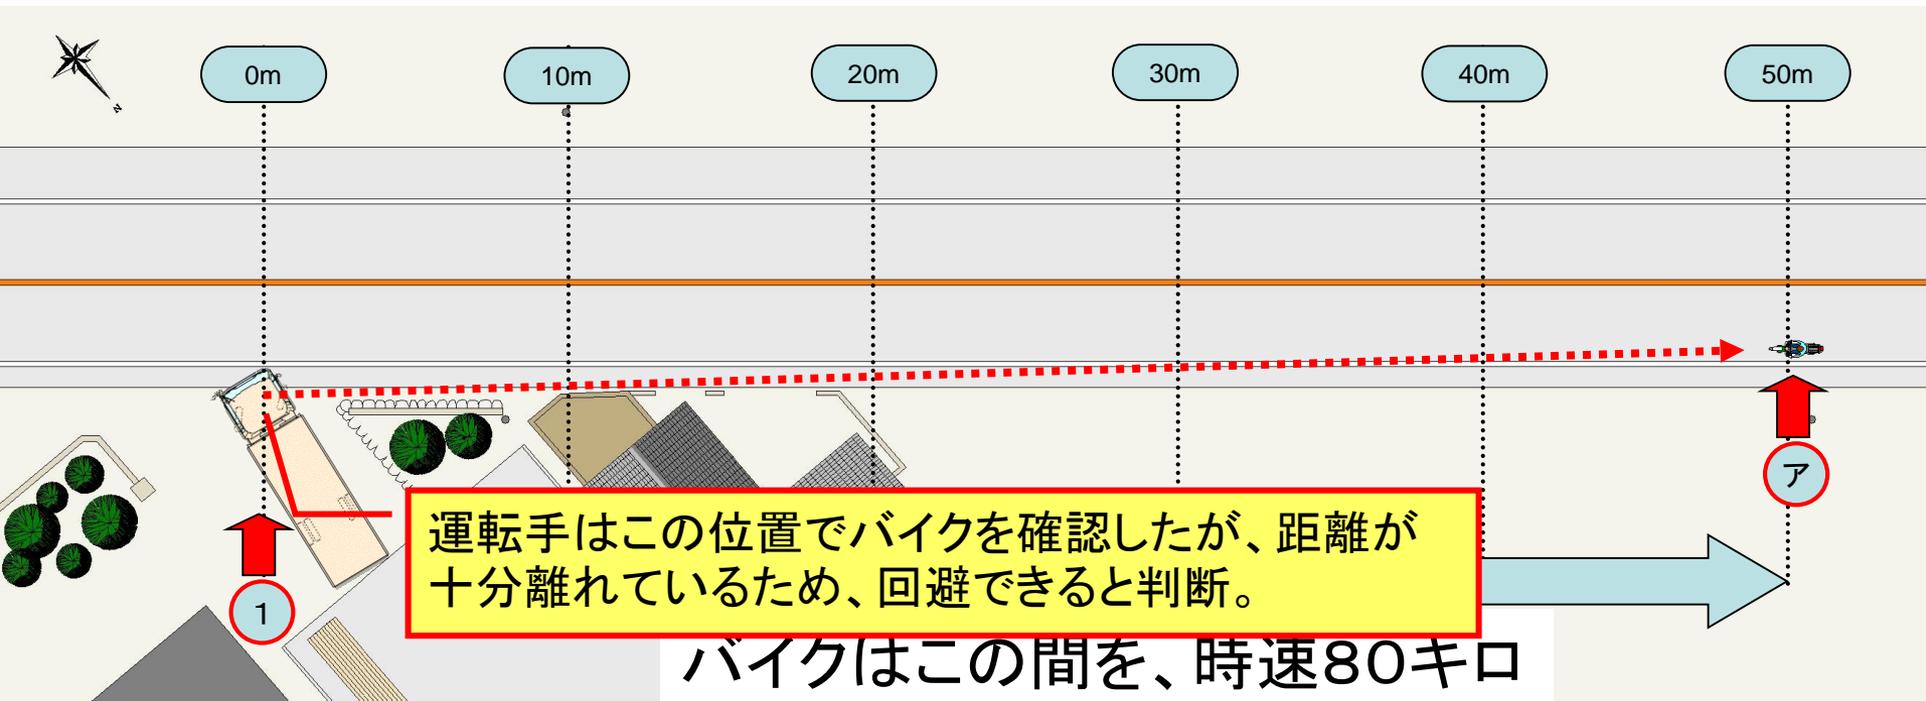
実況見分調書のとおりだとすれば・・・

運転手はこの位置でバイクを確認したが、距離が十分離れているため、回避できると判断。

バイクはこの間を、時速80キロ以上で走っていたことになる。

これは時速40キロで走っていたという証言とくい違う。

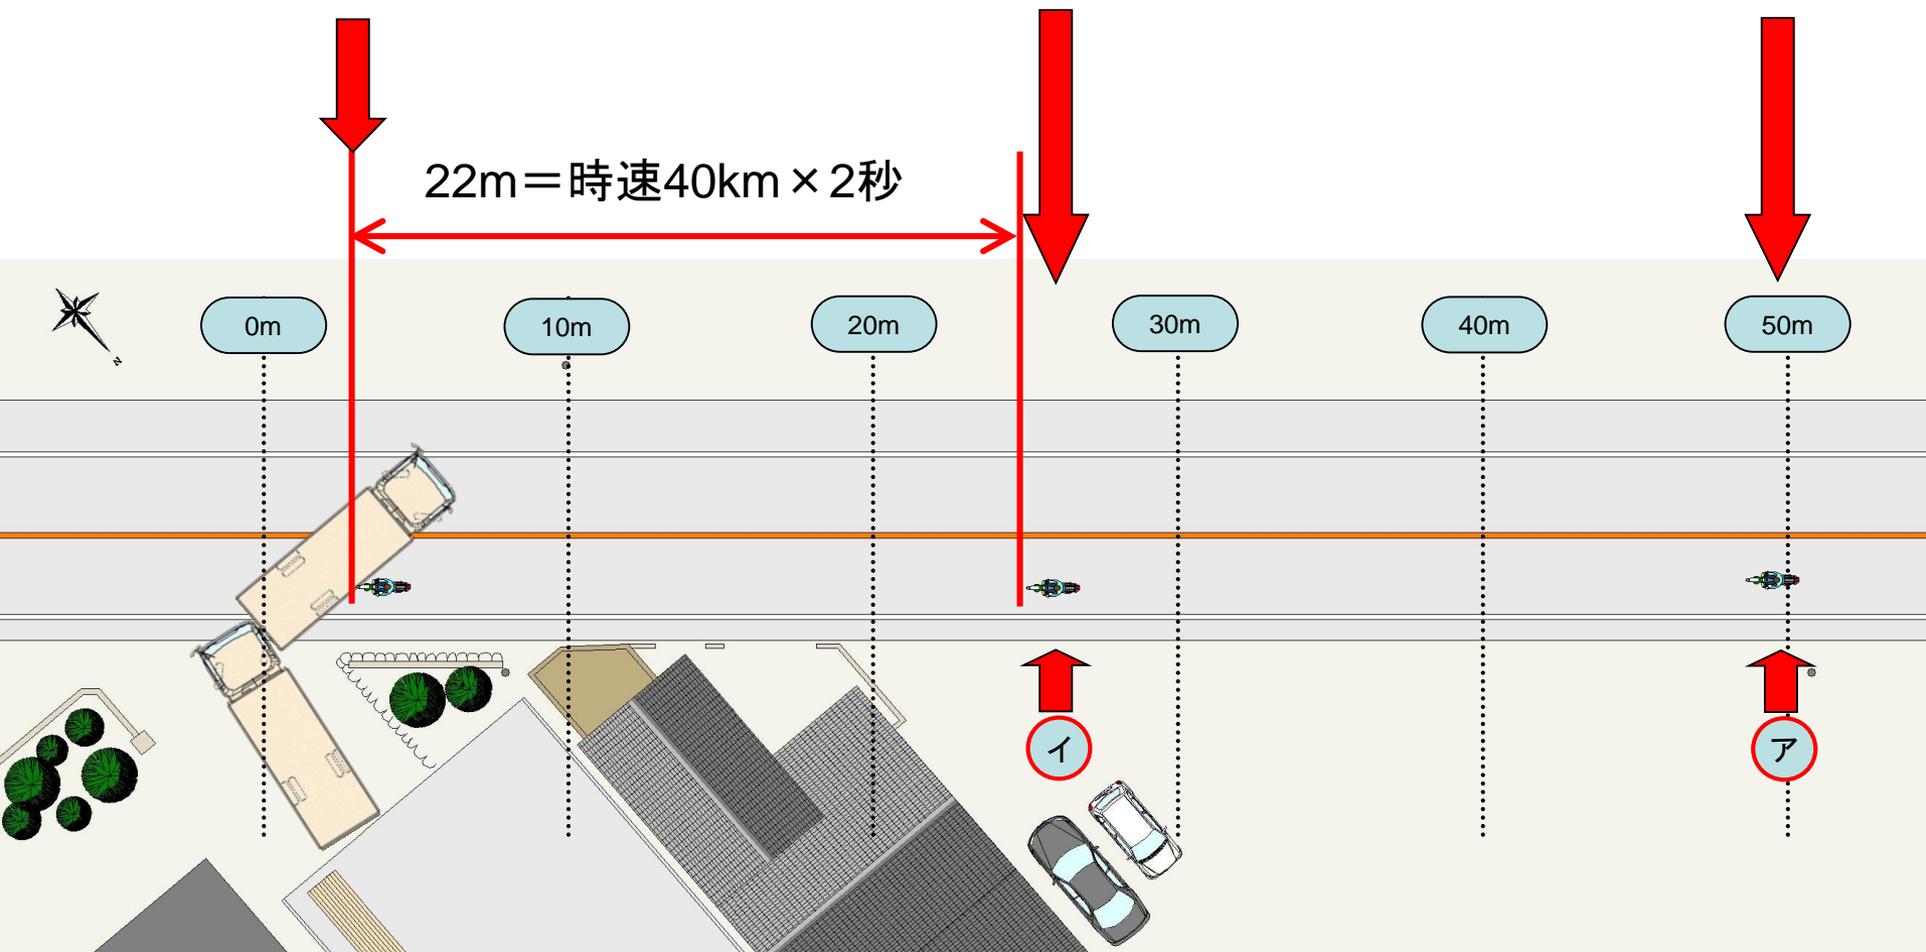
衝突した位置

実際にいたと思われる位置

実況見分調書による位置

実際には、バイクはもっと近くまで来ていたと考えなければ、辻褄があわない。

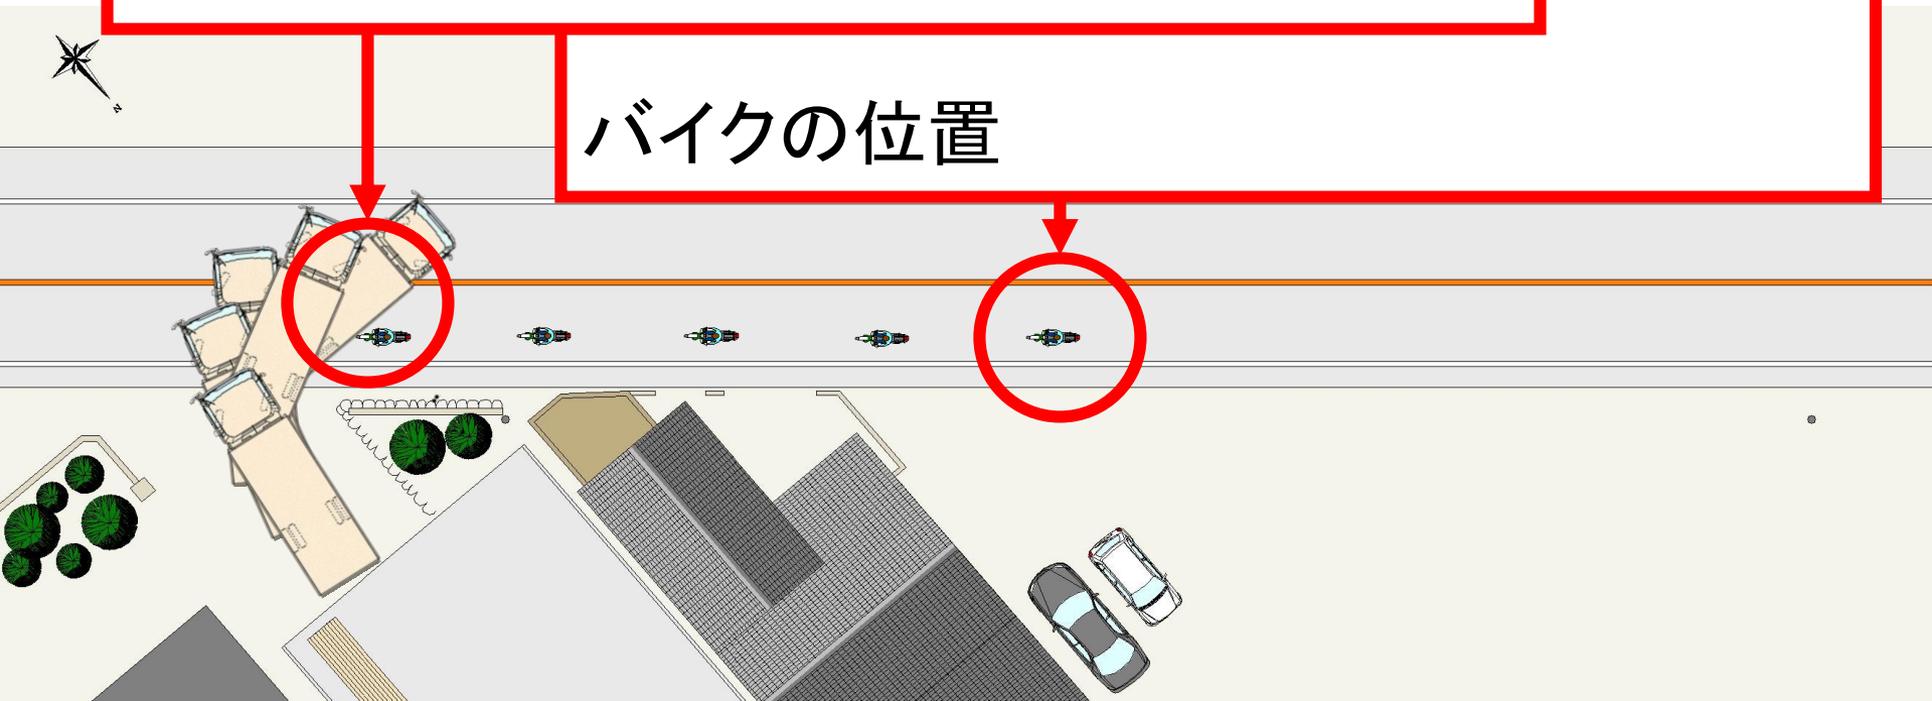
トラックが道路に進出し始めてからの秒数 →

0.5

そして、約2秒後に衝突が起きた

バイクの位置

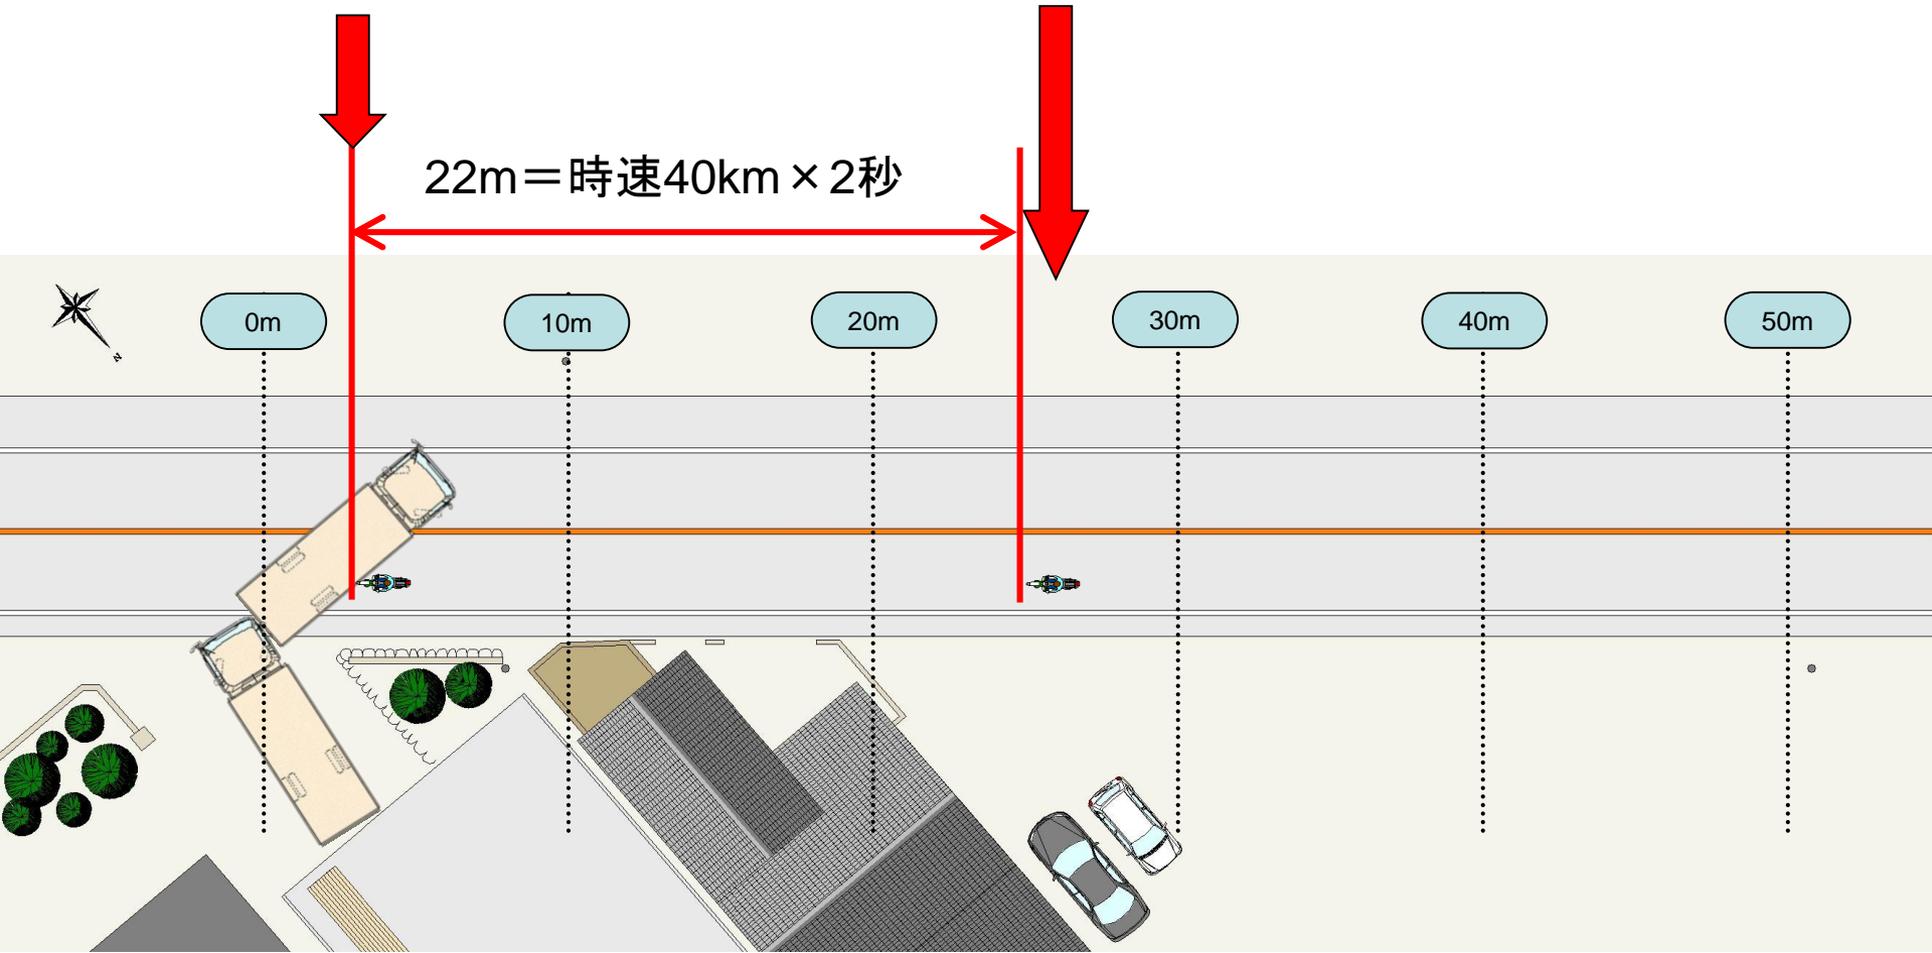
この検証から導き出される結論

衝突した位置

実際にいたと思われる位置

22m = 時速40km × 2秒

トラックが道に出始めた時、バイクはかなり近くまで来ていた。

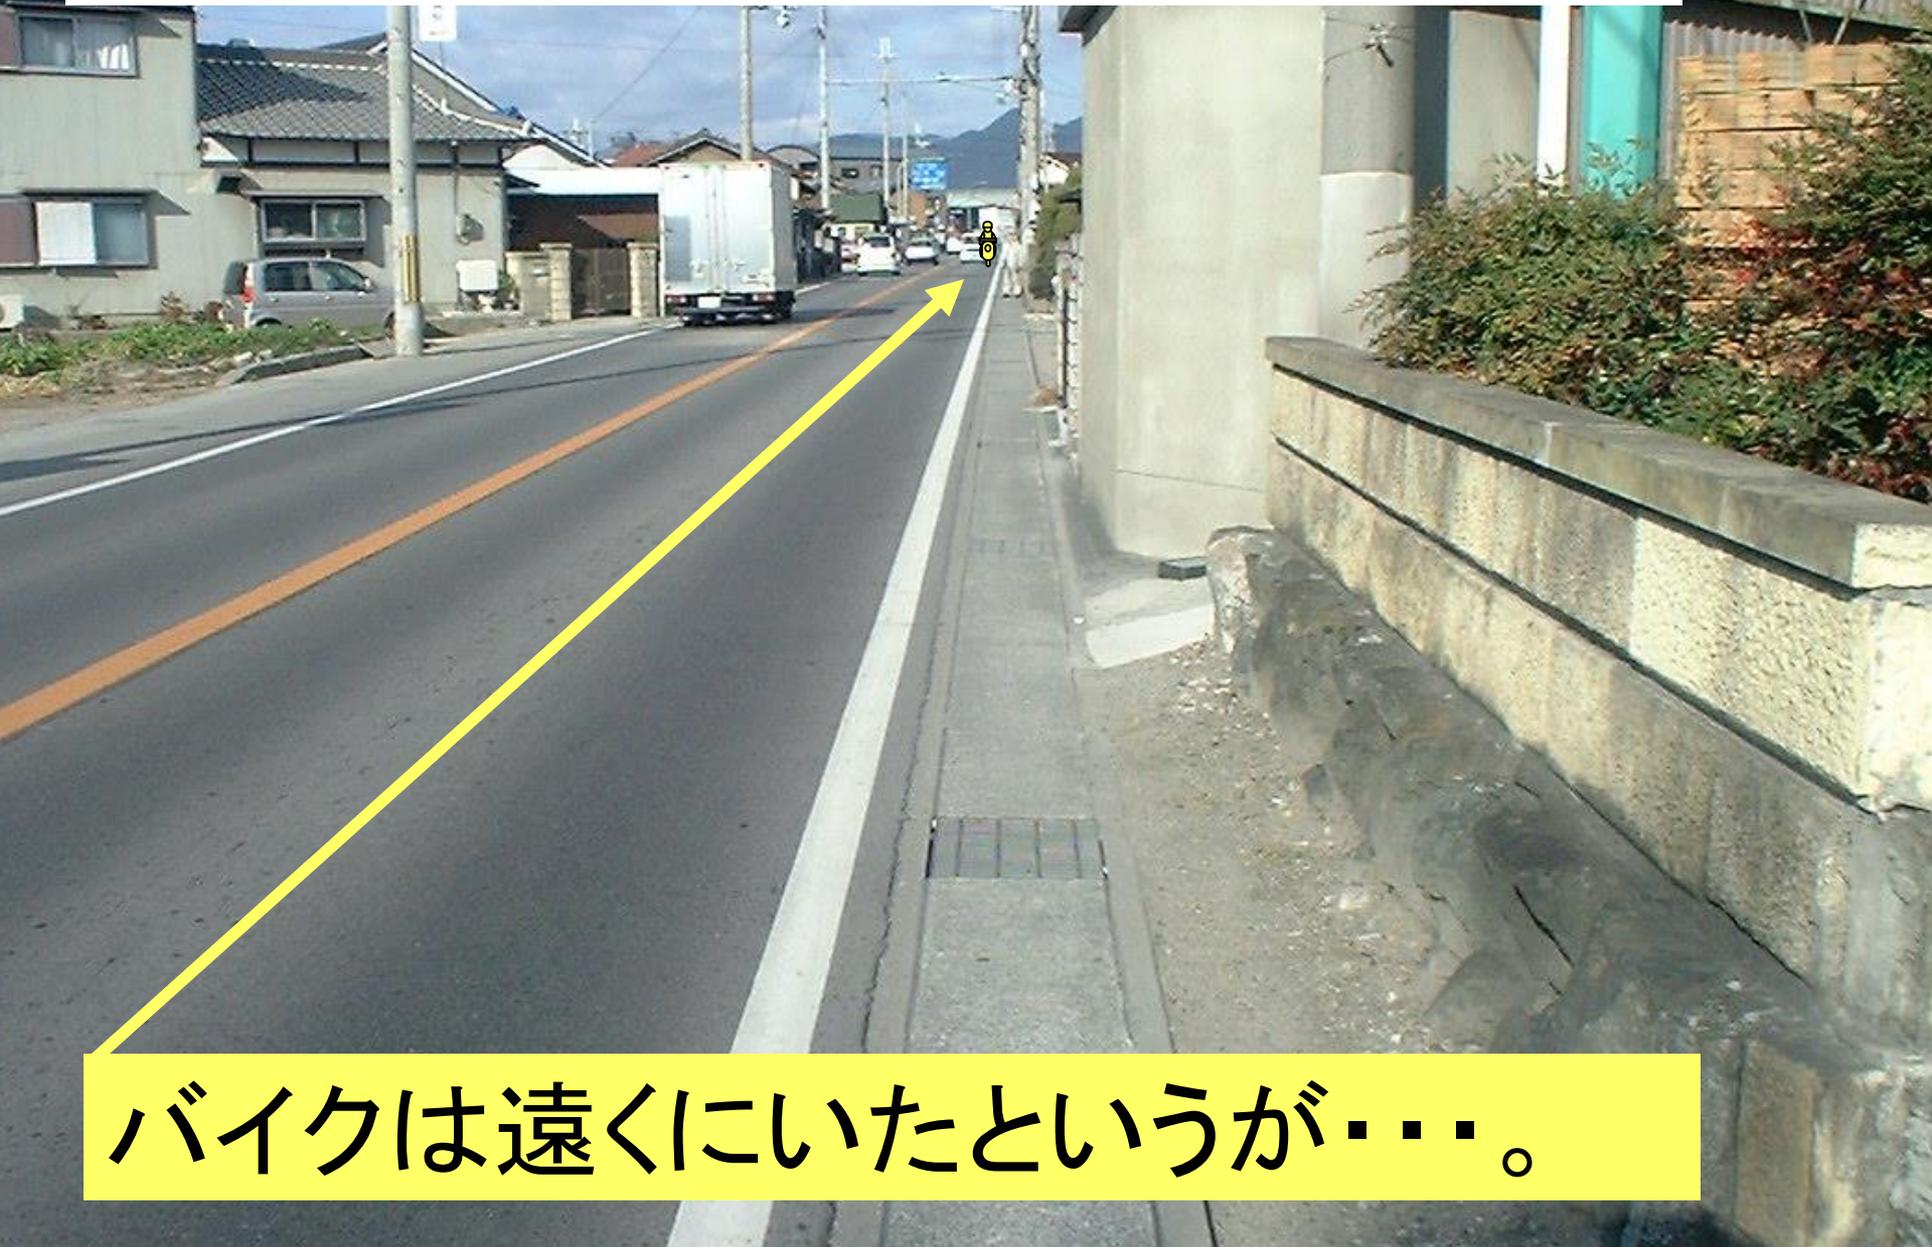
トラックの運転手から見たところ

バイクは遠くにいたというが・・・。

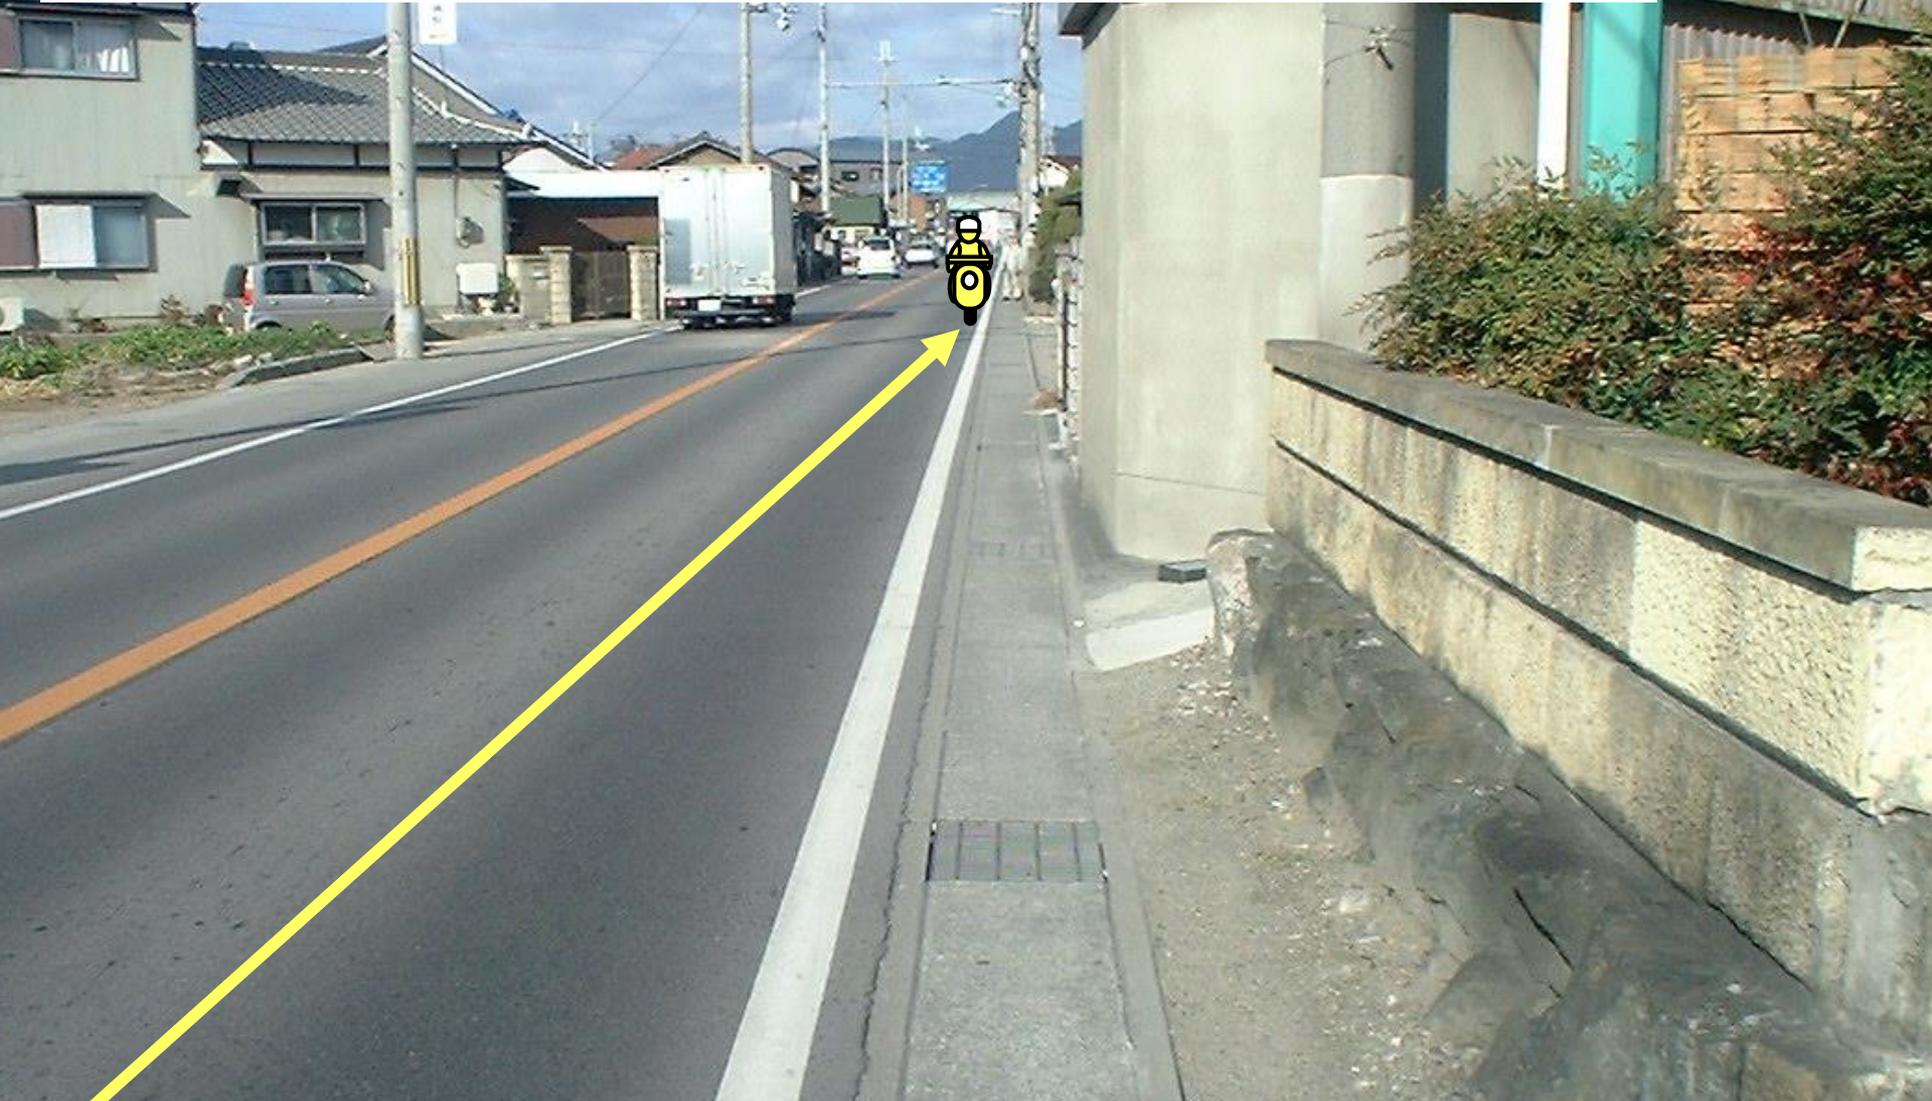
トラックの運転手から見たところ

実際は、近くまで来ていた・・・。
